## 事業内容

第2電気室は昭和46年建設から50年以上が経過し、建物および受配電盤の劣化が著しい。受変電室は、体育館、西・東研修員宿泊棟、研修棟、食堂といった重要な施設へ電力を送る中枢である。建物の外壁は斜面に接し、当該箇所からの雨漏り等が原因で停電事故の恐れもある。

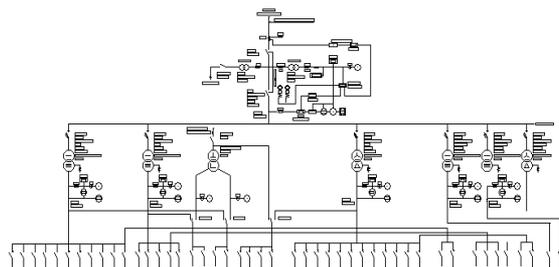
雨水侵入状況

端子接続部の発錆

また、本受変電設備は耐用年数(15年)を大きく超えており、老朽化が著しい。故障した場合、受注生産のため交換部品もない状況である。以上のことから、受電設備の施設・設備の一新を図るものである。
